SCHLOSS
GRUBE

Feierscheune

BESTAND

NEUBAU

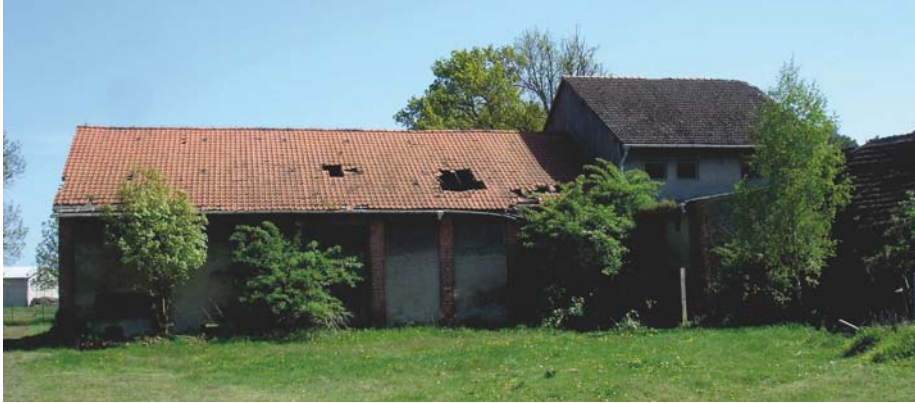
Scheune Hofseite

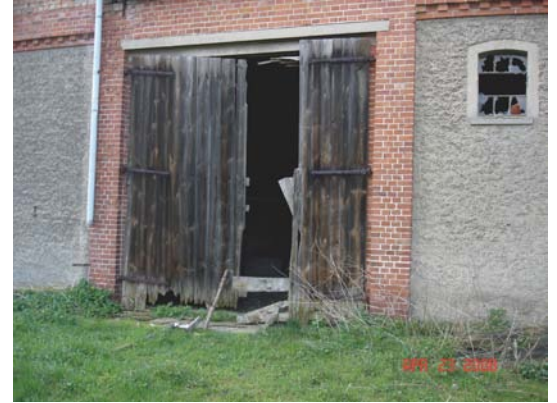
Altes Scheunentor

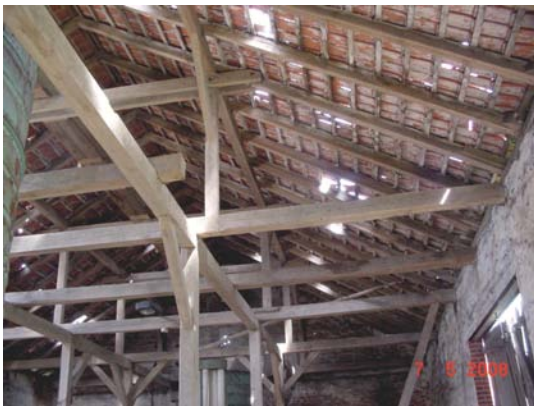
Defektes Dach

Trotz großer Schäden im Dach und in der Dachkonstruktion war die große Siloscheune noch das am besten erhaltene Gebäude der Hofanlage. Die noch vorhandenen Silos schufen zudem eine ganz besondere Atmosphäre. Bereits von außen sichtbar war, dass die Scheune im westlichen Bereich erhöht wurde, um den Silos Platz zu bieten. Im Rahmen des Rückbaus sollte die ursprüngliche Kubatur wieder hergestellt werden. Bereits von den ersten konzeptionellen Überlegungen an war auch klar, möglichst viel offenen Raum innerhalb der Scheune zu erhalten. Selbst die Bühne war bereits vorhanden. Die neuen Funktionen wie die Sanitäranlagen und die Aufwärmküche sollten als neue Zutat klar erkennbar eingestellt werden, also ALT trifft NEU. Dafür haben wir uns für vorproduzierte Holztafeln entschieden. Bei diesen sogenannten CLT-Platten (Cross-Laminated-Timber) handelt es sich um groß dimensioniertes Brettsperrholz, sprich Vollholzplatten.

Aufgrund des ausgeprägten Schadensbildes musste das Dach nahezu vollständig erneuert werden. Nur wenige Sparren und die Pfetten konnten erhalten bleiben. Gänzlich neu erstellt werden musste das Dach hingegen im westlichen Bereich nach Rückbau der späteren Dacherrhöhung. Der Abtransport der Silos mittels Kran durch das geöffnete Dach zählte zu den ganz besonderen Momenten. Auch der Raumeindruck der nun leeren Scheune war überwältigend. Die großen Tore wurden neu gefertigt. Ansonsten haben wir uns bemüht, möglichst viel der alten Substanz zu erhalten. Der Putz, die Außenmauern und das innere Gebälk wurden beispielsweise nur ausgebessert. Die Scheune ist unbeheizt und wird nur von Mai bis September genutzt.

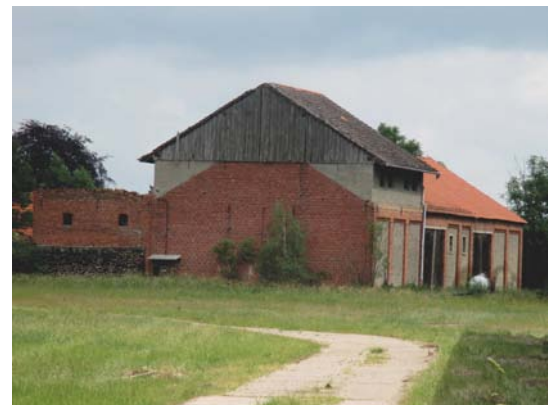
Sichtbare frühere Baustruktur - Aufstockung

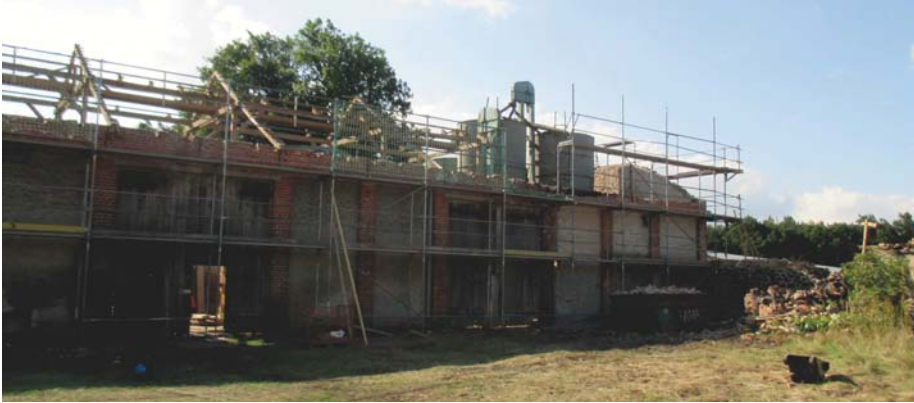
Silo Getreidespeicher mit freigelegter Dachstruktur

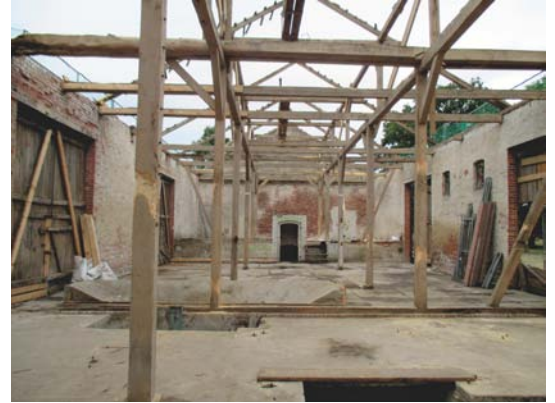
Scheune Innen entkernt

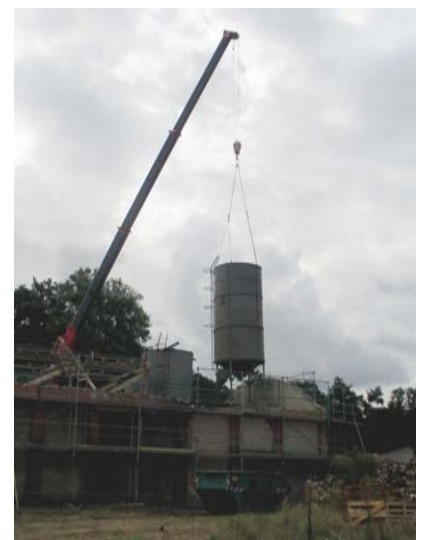
Silo Rückbau mit Kraneinsatz

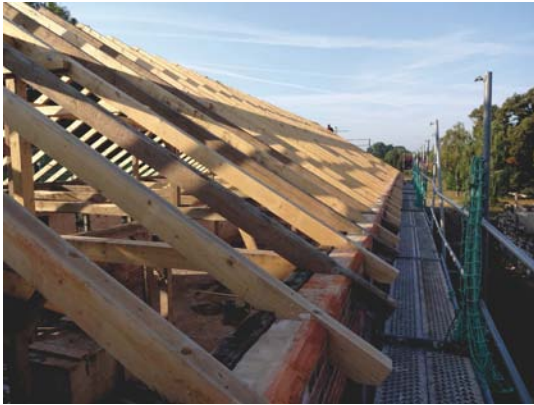
Dachstuhl mit Verwendung der restlichen Bestandssparren

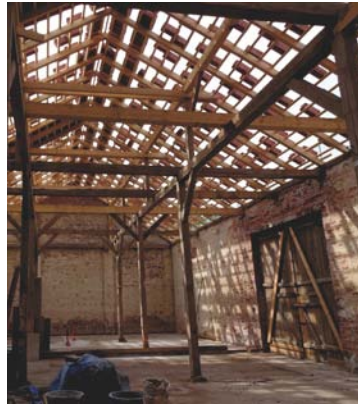
Verlegung Dachziegel

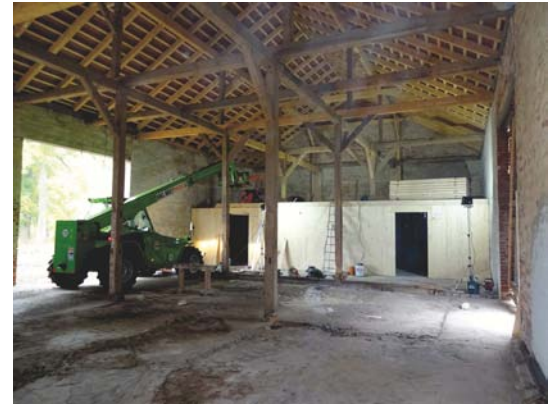
Aufbau Holzkubus aus CLT-Platten

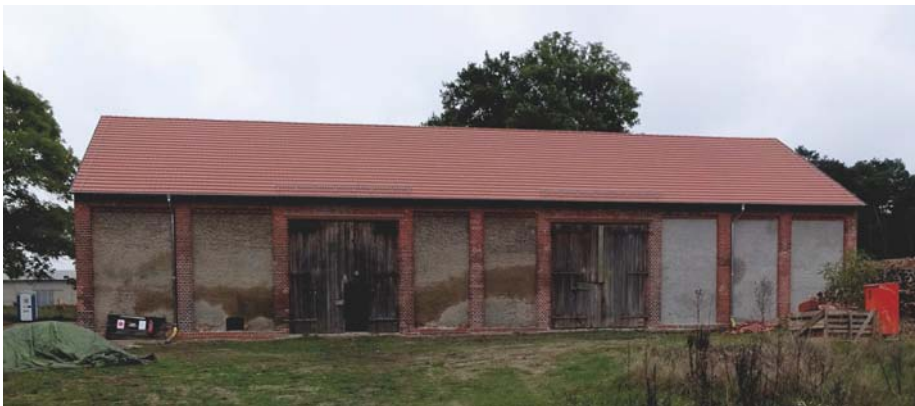
Fertigstellung Dach und verputzte bzw. ausgebesserte Wandflächen
