Wohnhaus + Stall

RÜCKBAU

SCHLOSS
GRUBE

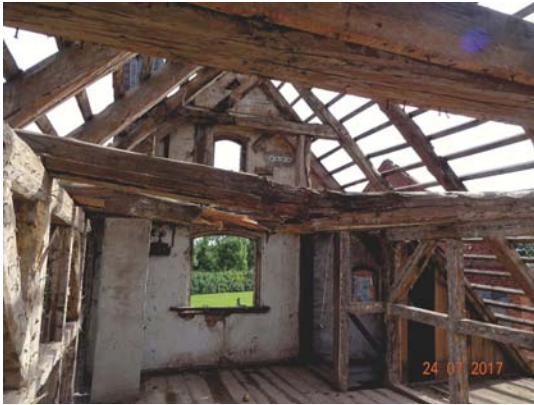
Wohnhaus Entkernung Dachgeschoss

Von Hand und mit großer Vorsicht wurden die Gebäude entschuttet und rückgebaut. Große Mengen Bauschutt kamendabeizusammen. Der regenreiche Sommer machte gerade diese Arbeiten nicht leichter. Zugleich wurden die Außenmauern und Giebel abgestützt, um ein Umkippen zu verhindern. Wieder verwendbare Baumaterialien wie Holzbalken oder Ziegelsteine wurden gesichert und gesäubert. Erst nach dieser Beräumung konnten auch exakte Aufmaße einzelner Bereiche vorgenommen werden. Dies führte auch zu kleineren Umplanungen. So wurde z.B. die Haustechnik statt wie geplant in einem Keller in einem eigens erbauten Technikraum zwischen den Gebäuden untergebracht. Hier findet sich heute die notwendige Technik für die neu errichtete Erd-Wärmepumpen-Anlage, die die Gästezimmer mit Warmwasser und Heizung versorgt.

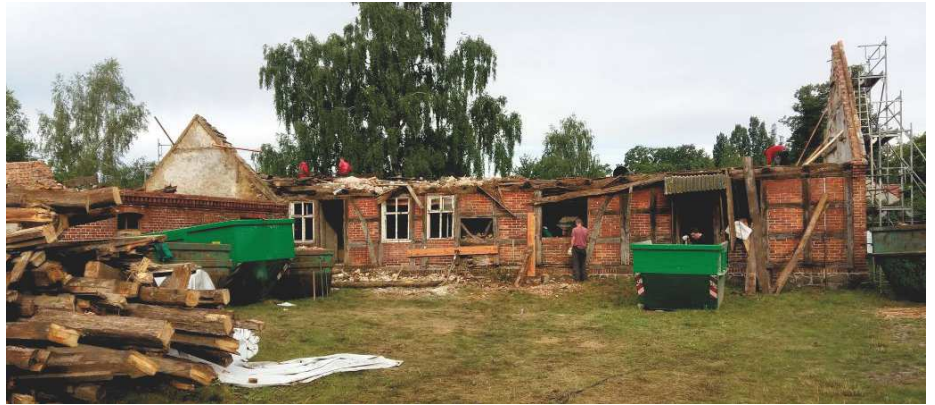
Wohnhaus + Stall rückgebaute Dächer

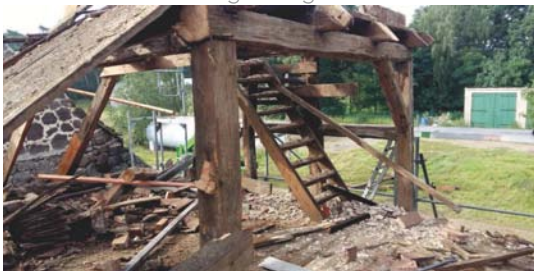
Wohnhaus Rückbau Dachgeschoss

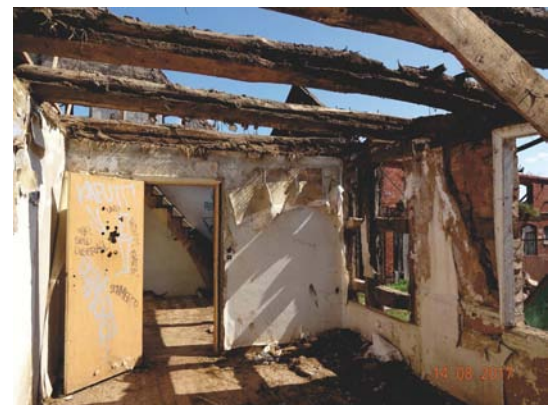
Wohnhaus Entkernung Erdgeschoss

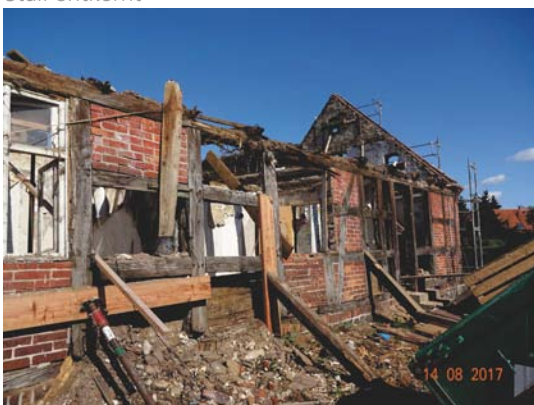
Wohnhaus Sicherung Fassade

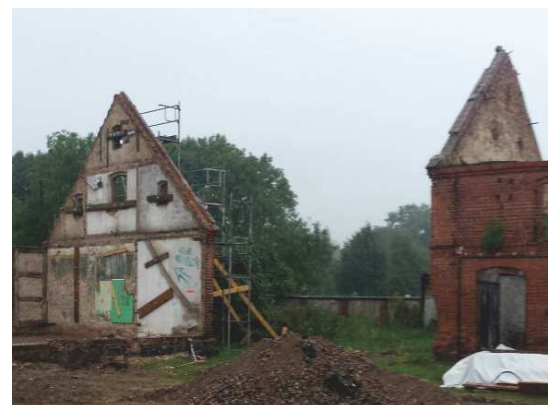
Wohnhaus Giebel freistehend

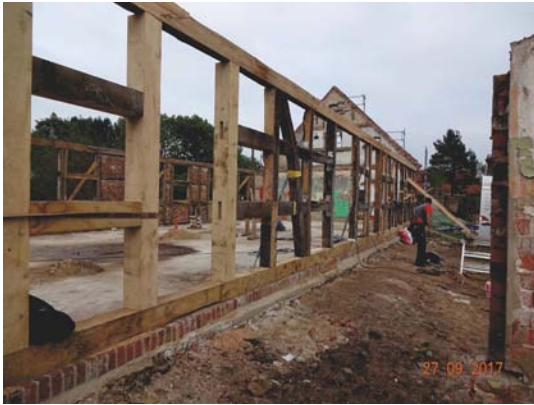
Wohnhaus Reparatur Fachwerk mit Alt+Neusubstanz

Nach der Beräumung folgte die Instandsetzung der alten Außenwände. Das Fachwerk wurde in historischer Art und Weise repariert und in Teilen neu aufgebaut. Dabei wurde das rückgebaute Altmaterial mit verwendet. Viele alte Steine konnten verwendet werden. Die beiden vorhandenen kleinen Keller des ehemaligen Wohnhauses wurden verfüllt. Zugleich wurden die neuen Leitungen im Erdreich verlegt und in beiden Gebäuden die neuen Bodenplatten erstellt.

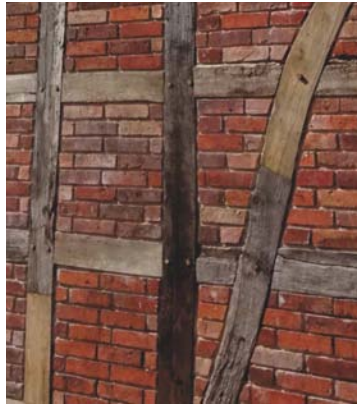
neu ausgemauerte Gefache mit alten Ziegeln

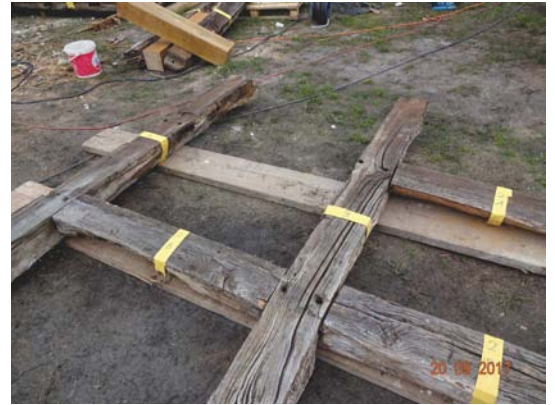
Fachwerk Vorbereitung zum Wiederaufbau

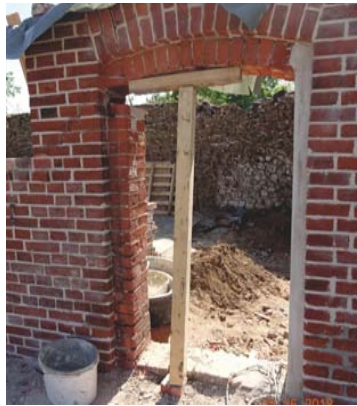
Stall Sicherung Türsturz

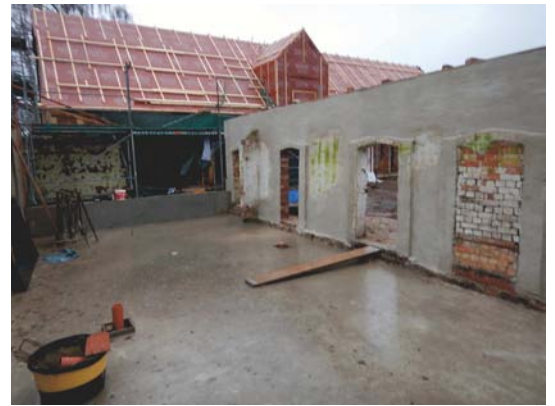
Stall entkernt mit neuer Bodenplatte

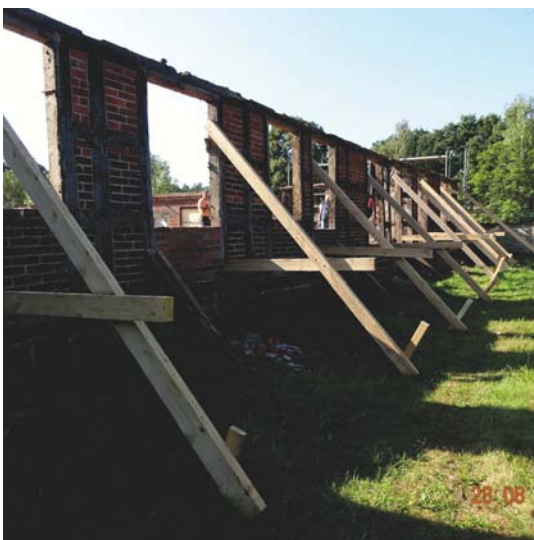
Wohnhaus Bestandsfachwerk gestützt

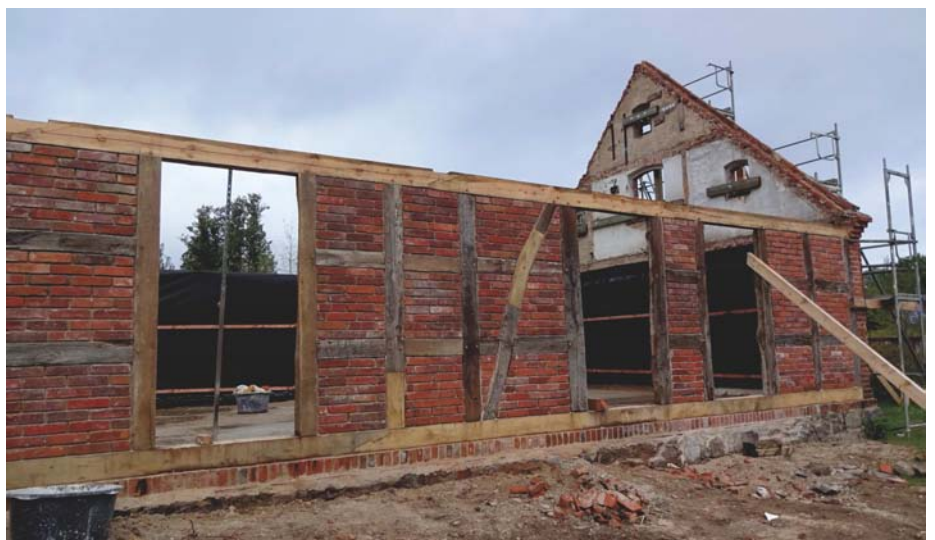
Wohnhaus: wieder aufgebaute Hoffassade

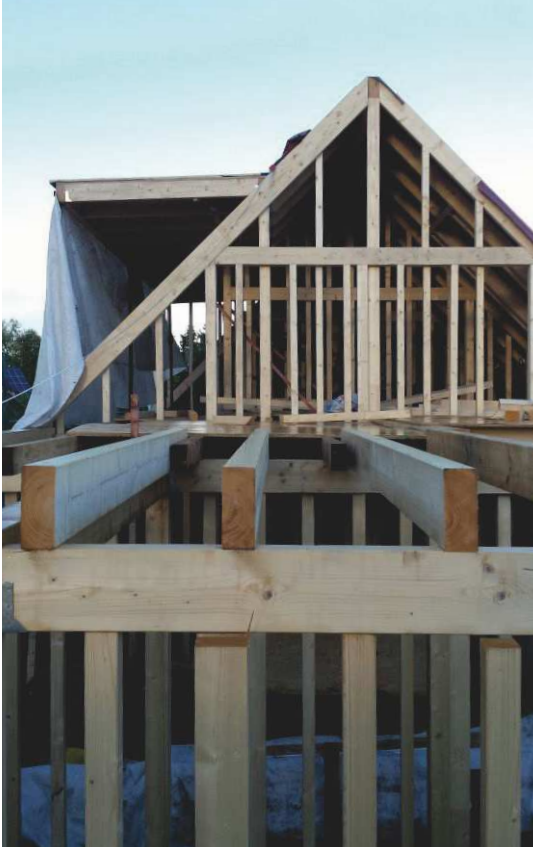
Wohnhaus neue Holzständerwand

Im nächsten Schritt wurden jeweils die neuen Gebäude in die alten Hüllen eingestellt. Diese sind gänzlich in Holzbauweise errichtet und stellen auch faktisch eigenständige Gebäude dar. Sie sind mittels eines Luftraums von den alten Mauern getrennt. Alle neuen Elemente wie z.B. Fenster finden sich in dieser neuen Ebene. Die Altsubstanz ist somit quasi eine vorgestellte Fassade.

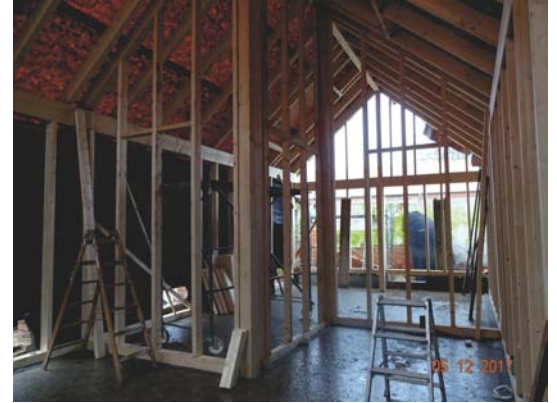
Stall neues Ständerwerk

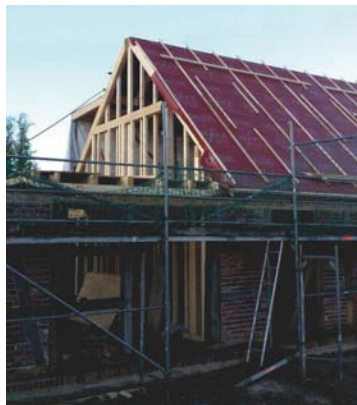
Wohnhaus Bestand / Ständerwerk

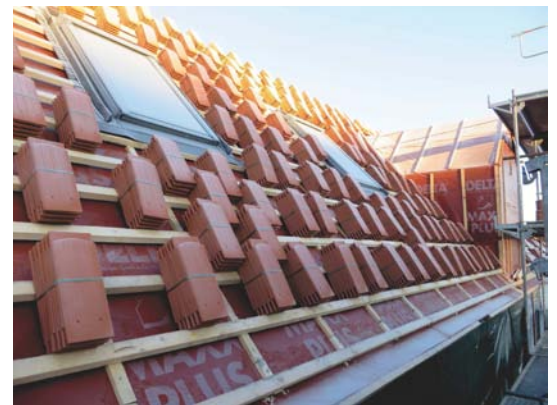
Wohnhaus Verlegung Dachziegel

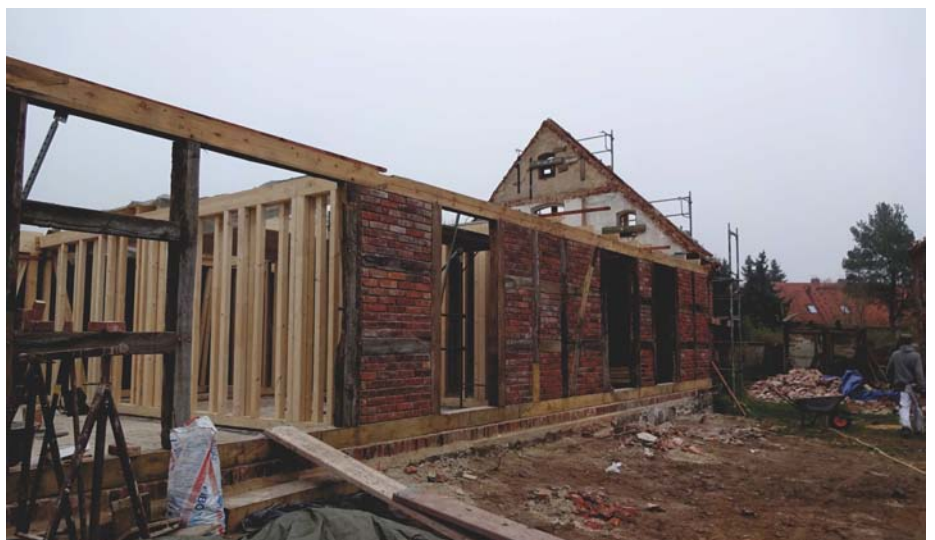
Wohnhaus Hofseite - Stellung der Innenwände

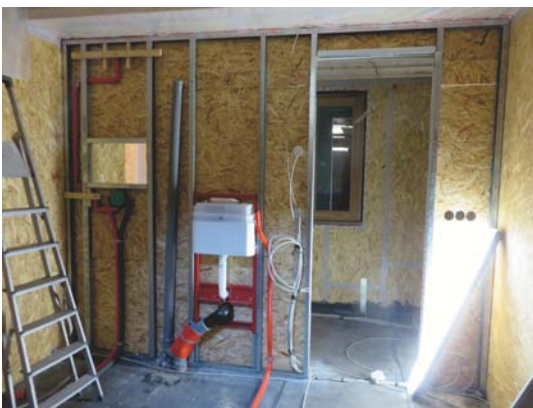
Sanitärinstallationen

Über den Winter bis ins Frühjahr erfolgte der Innenausbau. Unzählige Sonderlösungen und Einzelanfertigungen sorgten für großen Aufwand aber auch spannende Ergebnisse. Neben diesen Arbeiten auf der Baustelle wurde parallel das Innenraumkonzept inklusive der Farben und Möblierung detailliert.

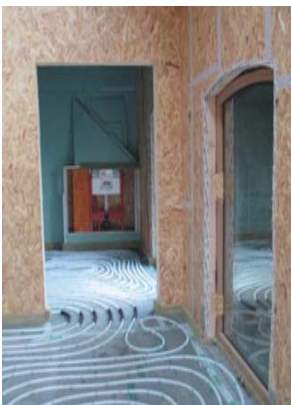
Fußbodenheizung
