SCHLOSS GRUBE

1. Bauabschnitt

3. Bauabschnitt Dachgeschoss

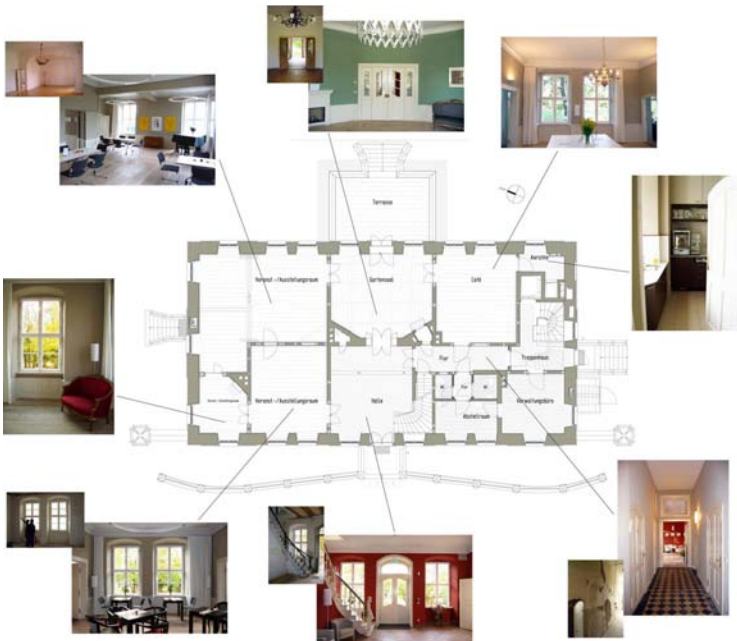
Grundriss Erdgeschoss mit Raumdetails 2007/2009

Das Erdgeschoss ist der zentrale und öffentliche Teil des Hauses. Die Räumlichkeiten lassen sich neben dem Café- und Restaurantbetrieb u.a. für Ausstellungen, Konzerte und Tagungen nutzen. Neben historischer Substanz findet sich im Schloss Grube moderne Technik. Die Beheizung erfolgt über Wandflächenheizungen, die Wärmeerzeugung über eine Luft-Wärmepumpe. Es wurden sowohl ein Personal- als auch ein Speisenaufzug eingebaut.

Der erste Bauabschnitt in den Jahren 2008 und 2009 war der aufwändigste der vier Bauabschnitte. Es wurde die gesamte Statik des Hauses ertüchtigt. Die wenigen vorgefundenen historischen Fenster wurden aufgearbeitet und zusammen mit neuen Winterfenstern eingesetzt. Die Dachgauben wurden nach aufwändiger Spurensuche wieder hergestellt. Das Dach und die Fassade sind in historischer Art und Weise erneuert worden. Im Inneren wurden das Erdgeschoss und Teile des Kellers saniert.

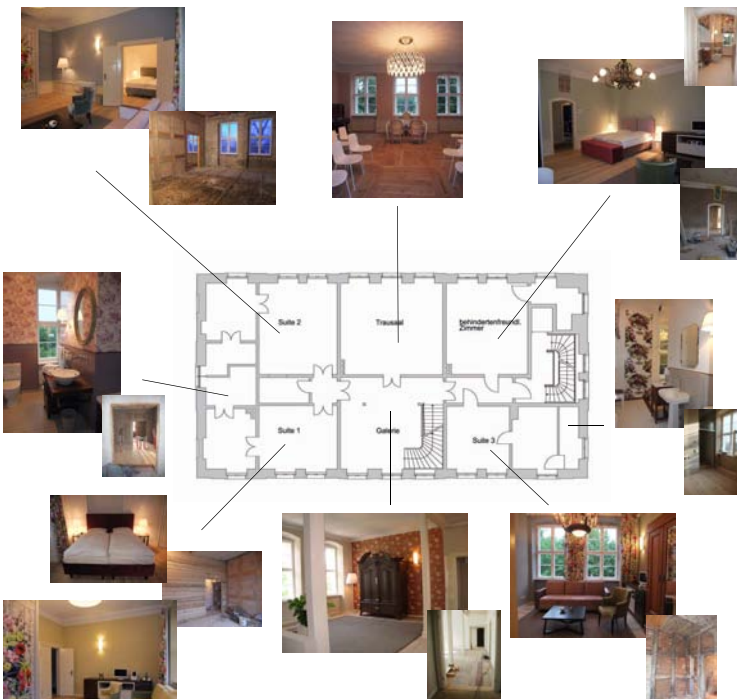
Grundriss Obergeschoss mit Raumdetails 2010/2011

Im Obergeschoss befanden sich vor 1945 die privaten Wohnräume und Gästezimmer der Schlosseigentümer. Durch die Nutzung nach 1945 (u.a. Schule) lagen verschiedene Eingriffe in die Raumstruktur vor. Im Rahmen der Sanierungsarbeiten wurde entschieden, die historische Raumstruktur wieder herzustellen. Am sichtbarsten wird dies in der wieder hergestellten Galerie, die jetzt auch hier wieder über die 3-fensterachsige Dimension verfügt.

Heute befinden sich im Obergeschoss drei Suiten und ein behindertenfreundliches Gästezimmer. Die großzügigen Raumdimensionen ergeben sich aus dem historischen Grundriss. Der in der Mittelachse befindliche Saal wurde mit einem Tafelparkett aus bauzeitlichen Dielen ausgestattet. Die anderen Zimmer verfügen historisch korrekt über Dielen. Im behindertenfreundlichen Gästezimmer befinden sich die einzigen aufgefundenen historischen Wandgestaltungen in dieser Etage. Die Reste einer Supraporte sind als historisches Sichtfenster erlebbar.

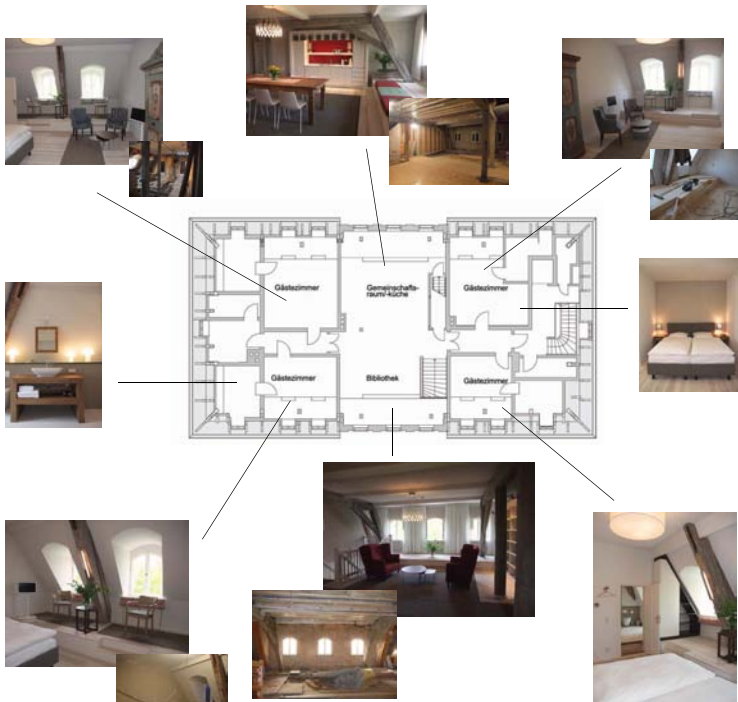
Grundriss Dachgeschoss mit Raumdetails 2011/2012

Das Dachgeschoss beherbergte ursprünglich die Zimmer der Bedienteten und Lagerräume. Auch in diesem Geschoss wurde die historische Grundrisstruktur beibehalten bzw. in Teilen wieder hergestellt. Heute befinden sich hier vier Gaubenzimmer und ein großer Gemeinschaftsbereich. Der Gemeinschaftsbereich nimmt den gesamten dreieckigen Mittelbereich ein. Hier finden sich eine Bibliothek, eine Küche und ein Ess- und Sitzbereich, der allen Nutzern des Schlosses zur Verfügung steht.

Die vier großzügigen Gästezimmer werden vor allem durch die wieder hergestellten Gauben geprägt. Die Haupttreppe in der Mittelachse des Gebäudes wurde zur Erschließung des Dachgeschosses verlängert. Die Ausführung erfolgte in Anlehnung an die vorhandene Treppe und unter intensiver Absprache mit der Denkmalpflege.

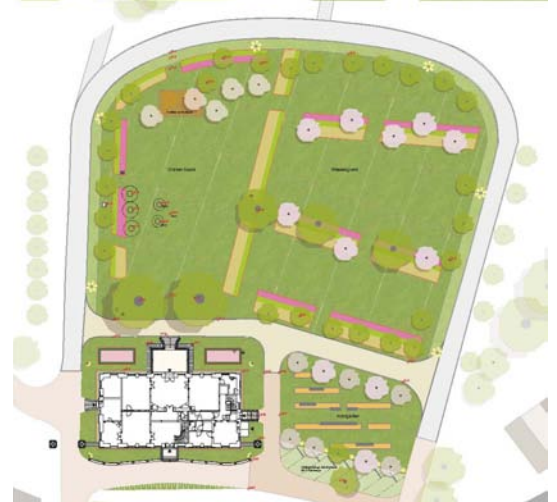
Final ausgeführte Planung

Nur die alten Linden verweisen auf die Zeit vor der Parzellierung des Gartens. Eine historische Gestaltung ist nicht überliefert. Im Rahmen eines Wettbewerbs wurde 2013 eine Lösung umgesetzt, bei der klassische Gartenelemente in moderner Gestaltung eine angemessene Lösung für die besondere Lage des Gartens schaffen.
